Eglise Notre-Dame du Gavel

Retable et Maître-autel

Projet de restauration

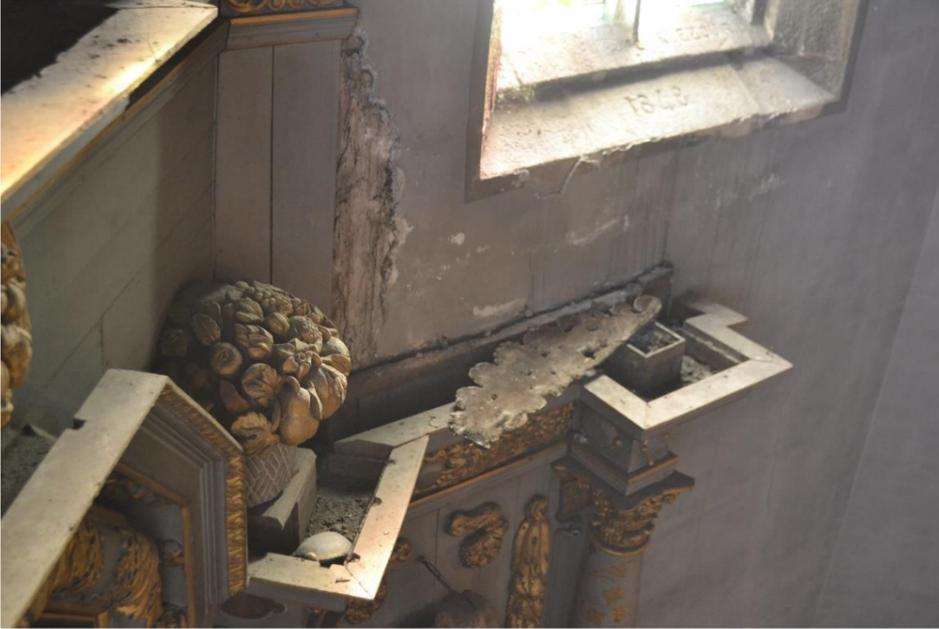
Les panneaux souffrent en effet d'un désordre structurel impliquant un démontage et une consolidation de l'assemblage.

Le retable supérieur qui penchait dangereusement a été démonté afin d'en consolider l'assemblage. Les fixations affaiblies seront renforcées.

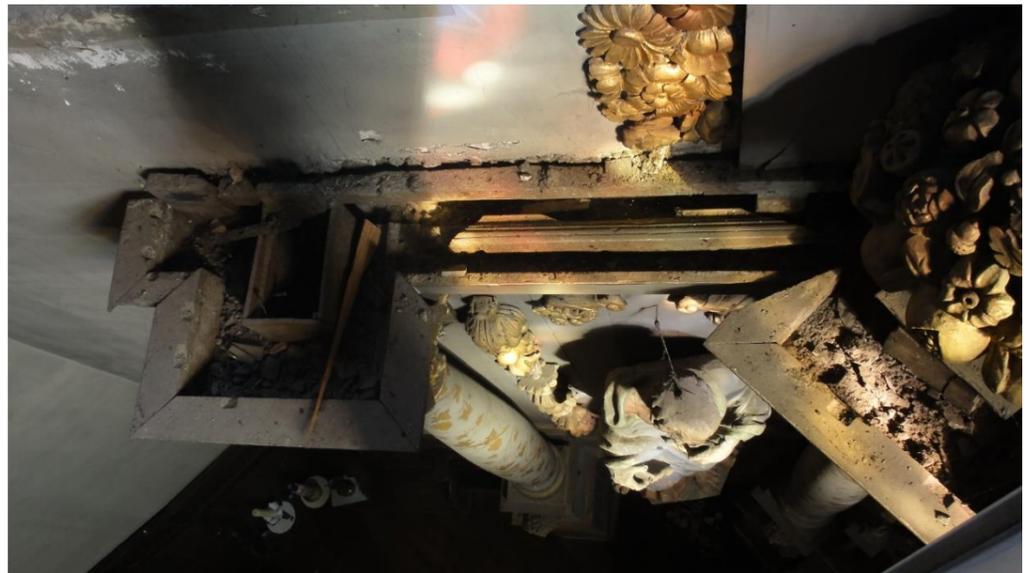
Une analyse de l'état sanitaire bois impose un traitement en profondeur tandis qu'une restauration de sa polychromie permettra de lui redonner tout son éclat.

Une analyse de l'état sanitaire du bois sera effectuée et un traitement réalisé pour les boiseries le nécessitant.

La polychromie ternie par la poussière et les fumées des cierges sera nettoyée. Les polychromies manquantes seront restituées. Les dorures abimées seront traitées.

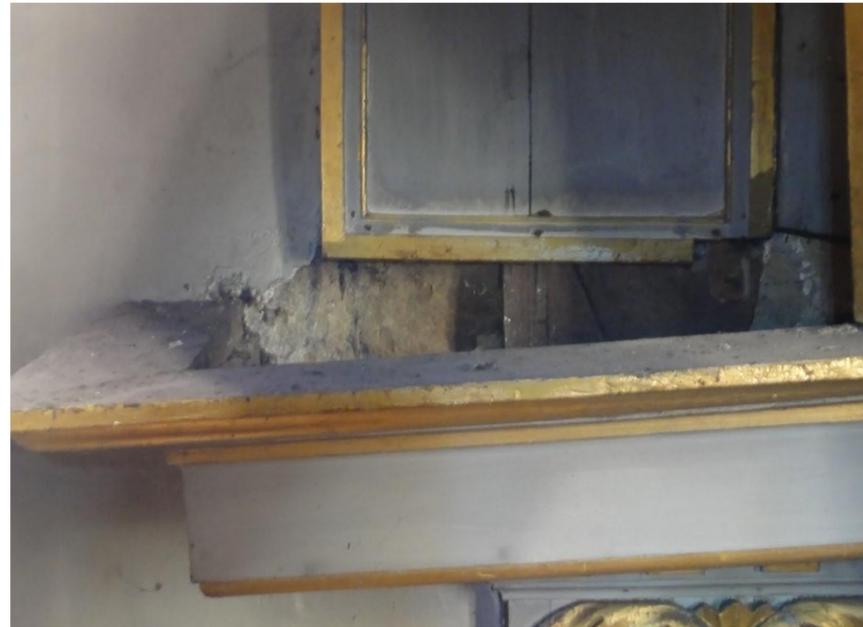
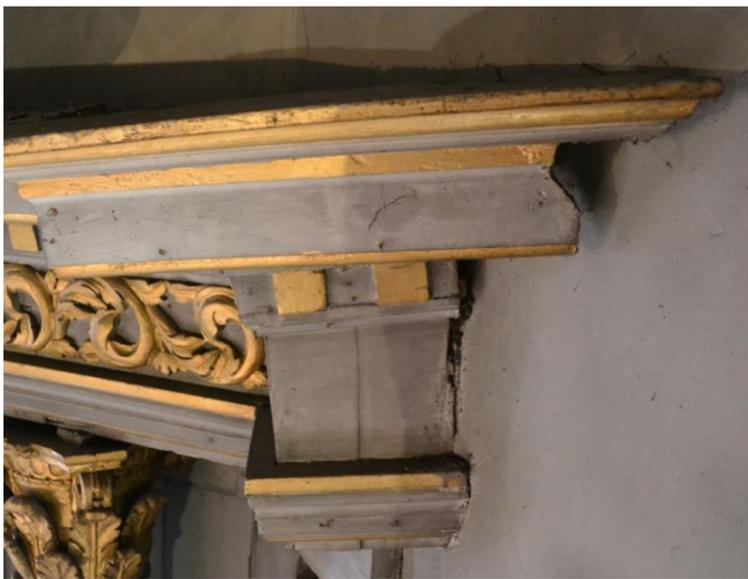
Le retable sommital penchait dangereusement vers l'avant en raison de fixations peu fiables. Il a donc été déposé en attendant le lancement du chantier de rénovation.

Après démontage divers désordres ont été constatés :

- Les piédestaux prennent appui sur l'entablement du retable inférieur qui penche vers l'avant.
- La statue de la Vierge à l'Enfant repose également sur l'entablement du registre inférieur.
- Des débris fragilisent les parties creuses des entablements.

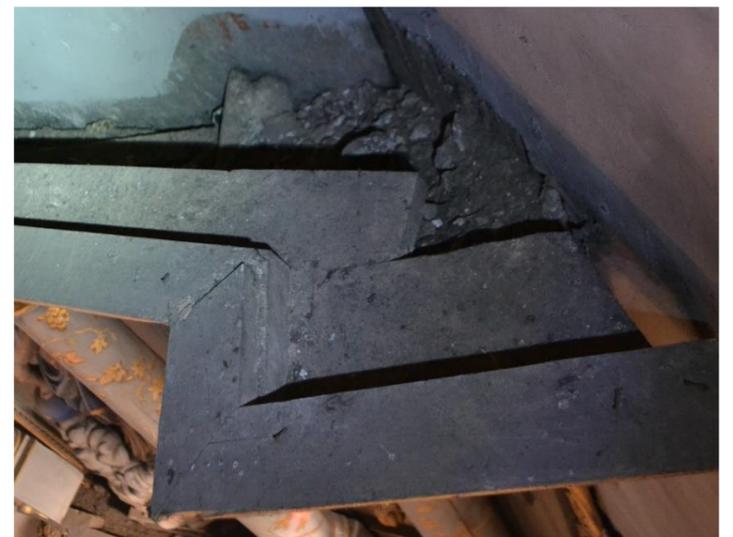
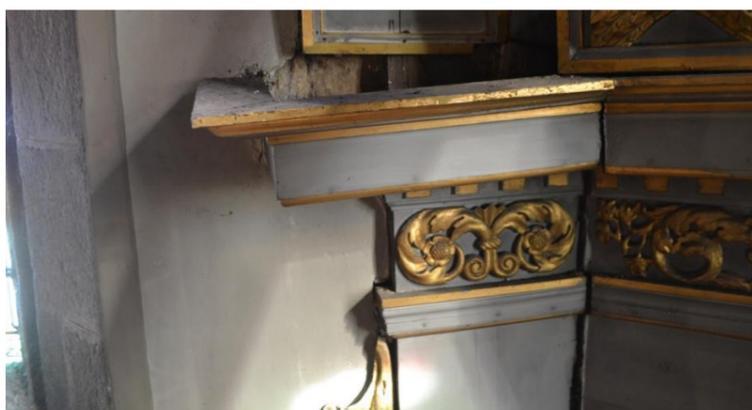
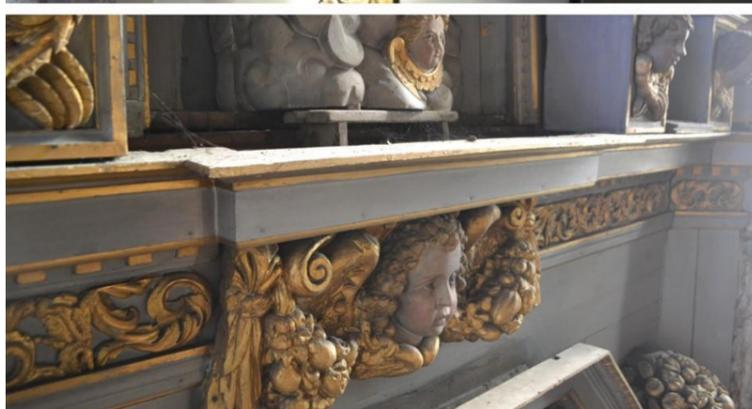
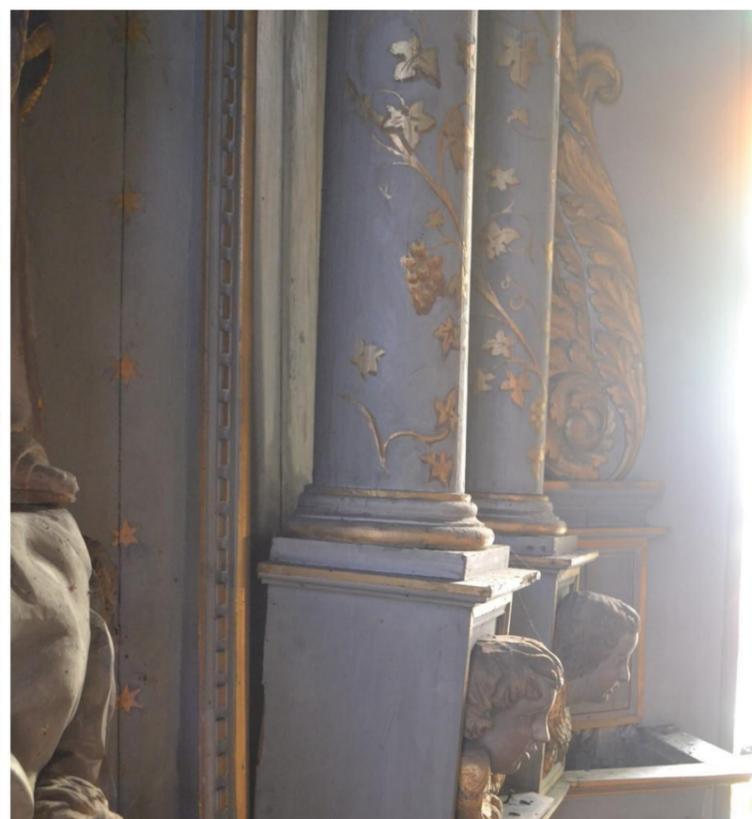
Beaucoup de fixations sont sommaires : ornements pointés, statues du premier retable retenues par des cordes, fronton sommital maintenu par un tasseau cloué à la voûte

Du fait de ces fixations sommaires de nombreux éléments se désolidarisent et se disloquent : En haut à gauche, un enroulement et un

ornement de la frise se sont détachés de leur support ; en haut à gauche, le retour de l'entablement ainsi que le lambris menacent de tomber.

Structure et supports vacillant : l'estrade et sa structure sont en mauvais état. Les consoles des statues sont plus étroites que leur socle, ce qui accroît leur instabilité.

L'estrade en mauvais état sera stabilisée et les marches en contreplaqué seront remplacées afin de retrouver la marqueterie.

Les ornements détachés (fleurs, acanthes, moulures...) seront replacés, ceux qui manquent seront complétés.
